**Εθνικός**  
**Οργανισμός**  
**Παροχής**  
**Υπηρεσιών**  
**Υγείας**  
[www.eopyy.gov.gr](http://www.eopyy.gov.gr)

## **ΤΕΧΝΙΚΗ ΠΕΡΙΓΡΑΦΗ**

### **ΕΡΓΑΣΙΕΣ ΜΟΝΩΣΕΩΣ ΣΤΟ ΚΤΙΡΙΟ ΤΗΣ ΚΕΝΤΡΙΚΗΣ ΥΠΗΡΕΣΙΑΣ, ΕΠΙ ΤΗΣ ΟΔΟΥ ΑΠ. ΠΑΥΛΟΥ 12**

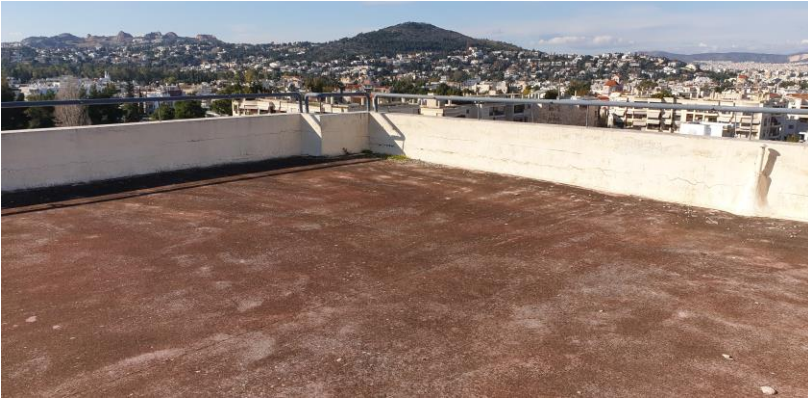
Δώμα

- Τόσο στο δώμα όσο και στην απόληξη του κλιμακοστασίου δεν υπάρχει υγρομόνωση. Τα προβλήματα που έχει προκαλέσει η έλλειψη μόνωσης είναι πια εμφανή και καθιστούν δύσκολες τις συνθήκες εργασίας, καθώς στις έντονες βροχοπτώσεις εισρέουν νερά στους χώρους εργασίας από τις ψευδοροφές. Ενδεικτικά αναφέρονται ορισμένα ευπαθή σημεία: οι αρμοί στο δάπεδο, των οποίων οι μαστίχες έχουν φθαρεί λόγω πολυκαιρίας, οι εκτεταμένες βλάβες και αποκολλήσεις επιχρισμάτων που έχουν διαπιστωθεί στα στηθαία τόσο του δώματος όσο και της απόληξης του κλιμακοστασίου, οι κακοτεχνίες στα σημεία επαφής των μηχανημάτων με το δάπεδο και το shaft κλπ.

### **M1 Μόνωση δώματος**

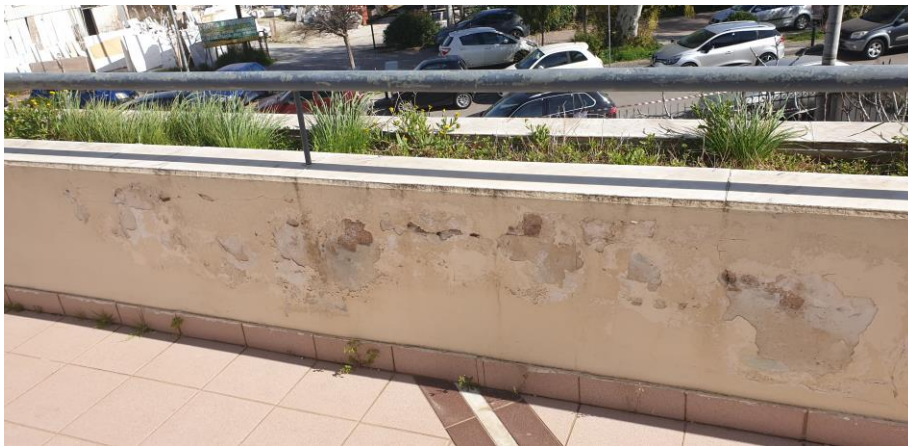
Στηθαίο ζαρντινιέρας

χρόνου- σημαντικά προβλήματα λόγω διατάραξης της υγρομόνωσης τους προερχόμενης αφενός από ρηγματώσεις της στεγανοποιητικής τσιμεντοκονίας (συνεπεία συστολοδιαστολών, σε συνδυασμό και με το μαλακό υπόστρωμα της βάσης τους –αφρομετόν) και αφετέρου στο ανεπαρκές πάχος και ακατάλληλο υλικό με το οποίο έχουν επαλειφεί (που διαπιστώθηκε ότι δεν ανθίσταται στη γήρανση, τις καιρικές συνθήκες και πιθανόν στα οξειδία των ριζών των φυτών).

Οι ζαρντιέρες της δεύτερης κατηγορίας εμφανίζουν –σε αρκετές περιπτώσεις- αποκολλήσεις των μεμβρανών συνεπεία κακής συγκόλλησης και εφαρμογής τους, τόσο μεταξύ τους, όσο (κυρίως και κατά τα σημεία απόληξής τους) στα χείλη της ζαρντιέρας.

Αποτέλεσμα της ελλιπούς ή απουσίας μόνωσης των ζαρντινιερών, είναι η φθορά των στηθαίων, η εισροή υδάτων στα υποκείμενα γραφεία αλλά και η αντιαισθητική εικόνα που παρουσιάζεται εξωτερικά λόγω της υγρασίας και της εμφανούς μούχλας.

#### **M4 Μόνωση ζαρντιερών**

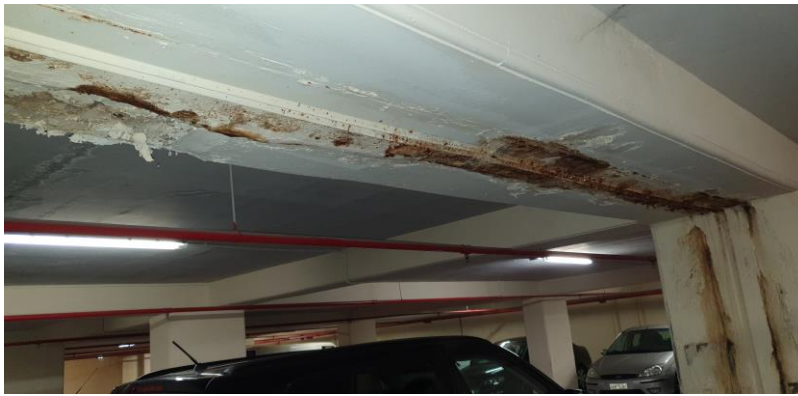
Αρμός διαστολής στο 3<sup>ο</sup> υπόγειο

- Ο αρμός διαστολής του κτιρίου εμφανίζεται σε δύο σημεία του κήπου, ένα κάτω από τον ακόλυπτο της πρόσοψης (νοτιοανατολική πλευρά) και ένα κάτω από τον οπίσθιο ακόλυπτο στη βόρεια πλευρά του κτιρίου. Η υγρομονωτική μεμβράνη του αρμού στα σημεία αυτά προφανώς έχει φθαρεί, με αποτέλεσμα την εισροή υδάτων έως το 3<sup>ο</sup> υπόγειο και την εμφανή διάβρωση του οπλισμού.

## **M11 Επισκευή επιφανειών σκυροδέματος και οπλισμού που έχουν υποστεί βλάβες από την υγρασία γύρω από τον αρμό διαστολής στο 2° και 3° υπόγειο**

Καθαίρεση των σαθρών επιχρισμάτων και καθαρισμός των οπλισμών. Ο διαβρωμένος οπλισμός καθαρίζεται και τρίβεται με κατάλληλο μέσο ανάλογα με το βαθμό και την έκταση της βλάβης (αμμοβολή, υδροβολή, συρματόβουρτσα κλπ.) ώστε να απομακρυνθεί πλήρως η σκουριά, προκειμένου να ακολουθήσει η εφαρμογή της εποξειδικής αντισκωριακής επάλειψης.

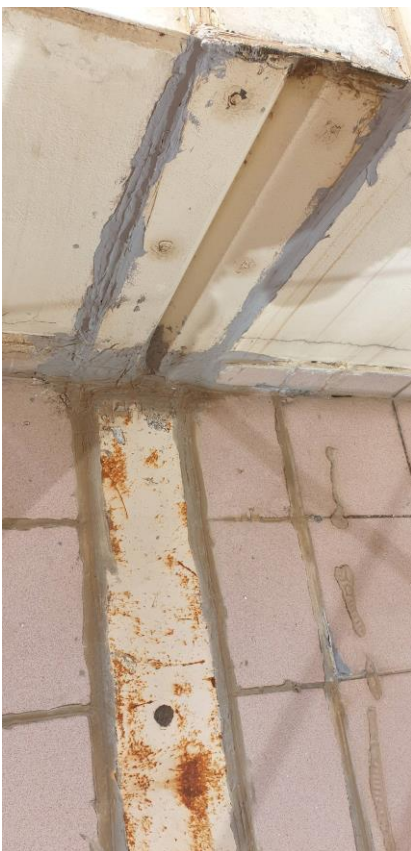
Αρμός διαστολής μπαλκόνι 3<sup>ου</sup> ορόφου

- Υγρασίες στα μπαλκόνια: Εισροή υδάτων έχει παρατηρηθεί και σε γραφεία εκατέρωθεν των μπαλκονιών, όπως πχ στο γραφείο Β7, αποτέλεσμα της ανεπαρκούς μόνωσης τόσο του αρμού διαστολής που εμφανίζεται στο υπερκείμενο μπαλκόνι όσο και των κακοτεχνιών ή φθορών στα εξωτερικά πλακίδια και στα σοβατεπιά.

## **M10 Στεγανοποίηση αρμού διαστολής στα μπαλκόνια**
