### **ΠΡΟΣΚΛΗΣΗ ΕΚΔΗΛΩΣΗΣ ΕΝΔΙΑΦΕΡΟΝΤΟΣ ΓΙΑ ΤΟ ΕΡΓΟ**

**«Εργασίες επισκευής κουφωμάτων στα κτίρια της Κ.Υ. του ΕΟΠΥΥ επί της οδού  
Απ. Παύλου 12, στο Μαρούσι και Λ. Ειρήνης 54, στην Πεύκη»**

### ΤΕΧΝΙΚΕΣ ΠΡΟΔΙΑΓΡΑΦΕΣ

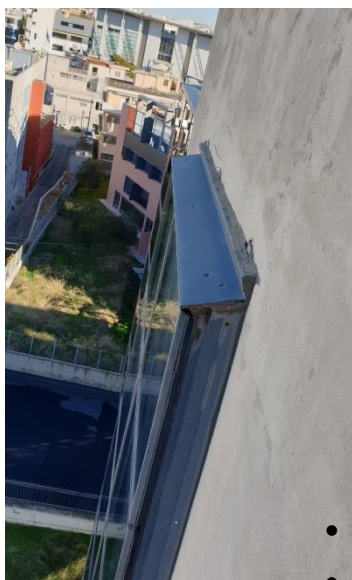
Φωτ 1

Στα κουφώματα του κλιμακοστασίου κυρίως μεταξύ των ορόφων Α' υπογείου και ισογείου, 4<sup>ου</sup> & 5<sup>ου</sup> και 5<sup>ου</sup> και δώματος, εισέρχονται νερά κατά τη διάρκεια έντονων βροχοπτώσεων. Πιθανή αιτία, η ελλιπής και πολυκαιρισμένη στεγάνωση του φύλλου αλουμινίου στη στέψη των κουφωμάτων (φωτ. 1), καθώς και η αποκόλληση των φύλλων λαμαρίνας (γωνιές) που υπάρχουν εσωτερικά των κουφωμάτων, στην ποδιά και στο πρέκι (φωτ 2,3).

Θα αφαιρεθεί η μεταλλική επικάλυψη του υαλοστασίου και θα μονωθεί η επιφάνεια με στεγανωτική μεμβράνη και ταινίες βουτιλιού. Αφού επανατοποθετηθεί, θα σφραγιστεί η μεταλλική επικάλυψη περιμετρικά με σιλικόνη, μαστίχη κλπ (φωτ. 1).

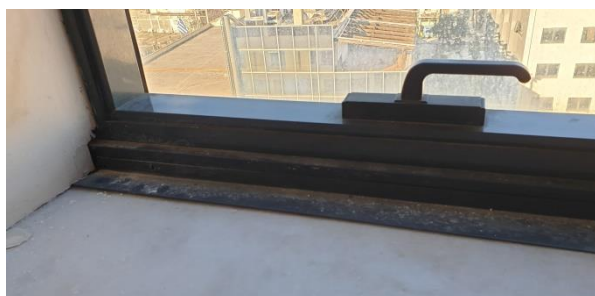
Φωτ 3

Παράθυρο στο γραφείο

B7 (2<sup>ος</sup> όροφος)

Θα επισκευαστούν όπου απαιτείται, τυχόν ευπαθή σημεία πχ η κάσα του κουφώματος να μην έχει στοκαριστεί σωστά, (να μην έχουν καλυφθεί τα κενά ανάμεσα στον τοίχο και το κούφωμα με τον κατάλληλο στόκο), ή να μην έχει τοποθετηθεί σιλικόνη κάτω από την κάσα ή τον οδηγό του κουφώματος, ή τα λάστιχα εσωτερικά ή εξωτερικά του τζαμιού να έχουν φθαρεί και να χρειάζονται αντικατάσταση κλπ (φωτ. 2,3).

Με αντίστοιχο τρόπο, όπως περιγράφεται παραπάνω, θα ελεγχθεί και θα μονωθεί το κούφωμα στο γραφείο B7.

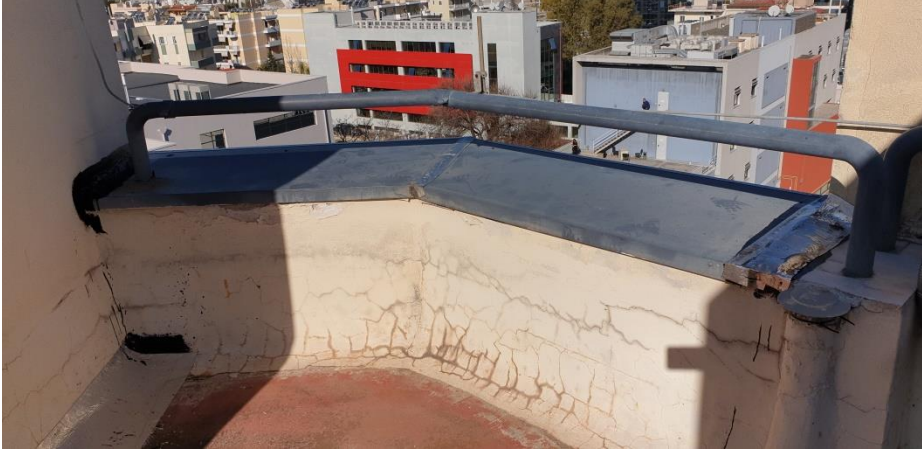
Φωτ 4

Στο επίπεδο του δώματος, στη βόρεια πλευρά και συγκεκριμένα πάνω από το WC της Γραμματείας του Διοικητή, υπάρχει μεταλλική επικάλυψη των κουφωμάτων (φωτ 4), της οποίας όλες οι στεγανοποιήσεις (σιλικόνες, μαστίχες κλπ) έχουν φθαρεί από την πολυκαιρία.

Θα αφαιρεθεί η μεταλλική επικάλυψη και θα μονωθεί η επιφάνεια με στεγανωτική μεμβράνη και ταινίες βουτιλιού. Αφού επανατοποθετηθεί, θα αντικατασταθούν όλες οι μονώσεις της μεταλλικής επικάλυψης περιμετρικά. Θα ελεγχθεί το παράθυρο του WC της Γραμματείας του Διοικητή για άλλα πιθανά σημεία διαρροής τα οποία θα επισκευαστούν (πιθανό σημείο εισροής νερού, το σημείο επαφής του κουφώματος με τον τοίχο).

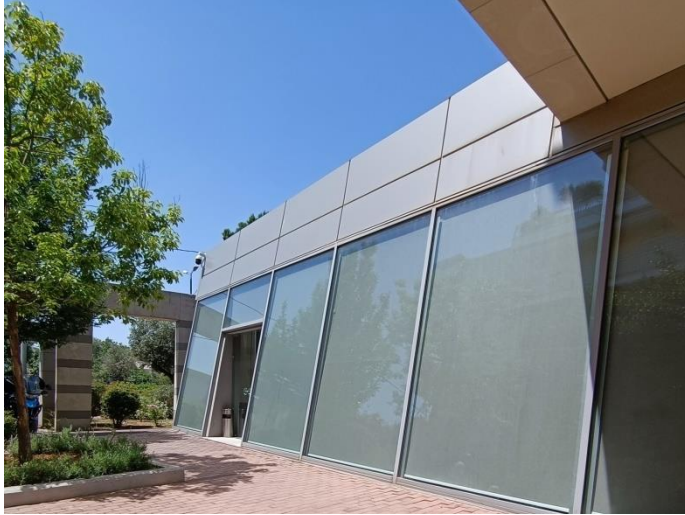
Φωτ 5

- Στα υαλοστάσια του συνεδριακού κέντρου, παρατηρείται εισροή υδάτων σε πολλά σημεία, κατά τη διάρκεια έντονων βροχοπτώσεων.

Θα αντικατασταθούν σε **όλα** τα κουφώματα του υαλοστασίου του συνεδριακού κέντρου, τα λάστιχα και οι σιλικόνες εξωτερικά τα οποία εμφανίζουν φθορές λόγω πολυκαιρίας και θα ελεγχθούν περιμετρικά, εσωτερικά και εξωτερικά για άλλες πιθανές αιτίες εισροής των υδάτων.

Θα αφαιρεθούν τα πάνελ αλουμινίου (etalbond) και στις δύο όψεις, προκειμένου να μονωθεί η επιφάνεια περιμετρικά των κουφωμάτων, καθώς και στη στέψη των etalbond (συμπεριλαμβανομένων και των λουκιών), με στεγανωτικές μεμβράνες βουτιλιού.
